Multiple
Corrosion
Inhibiting
Synergies

ELECTROCHEMICAL MEASURES FOR THE EVALUATION OF MULTIPLE CORROSION INHIBITING SYNERGIES (MuCiS®) IN THE DEVELOPMENT OF REPAIR SYSTEMS OF REINFORCED CONCRETE STRUCTURES

Multiple Corrosion Inhibiting Synergies

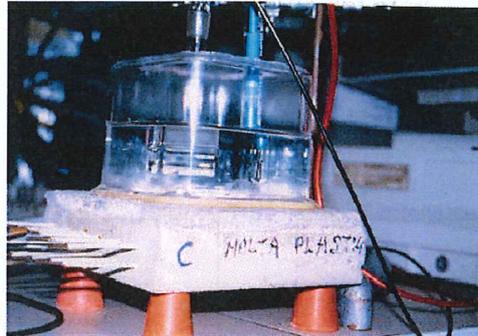
(modello campione per misure elettrochimiche)

THE SAMPLE MODEL USED FOR THE ELECTROCHEMICAL DETERMINATIONS

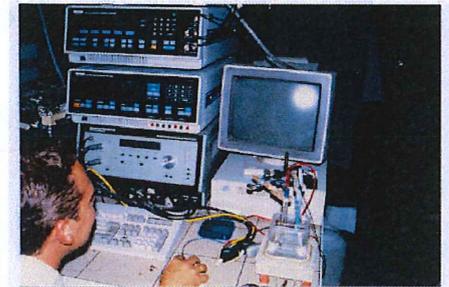
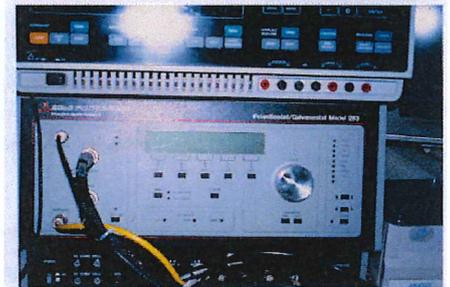
THE INSTRUMENTS USED FOR THE SPECTROSCOPY IMPEDANCE MEASUREMENTS

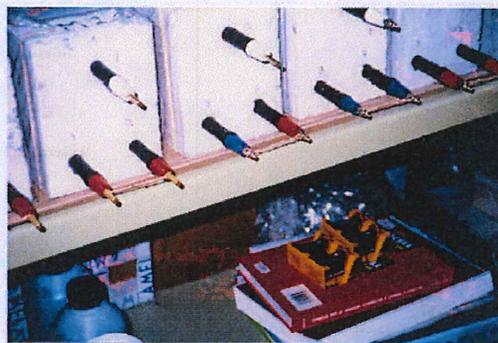
SPECIMENS PREPARATION ACCORDING TO ASTM G109 SPECIFICATION

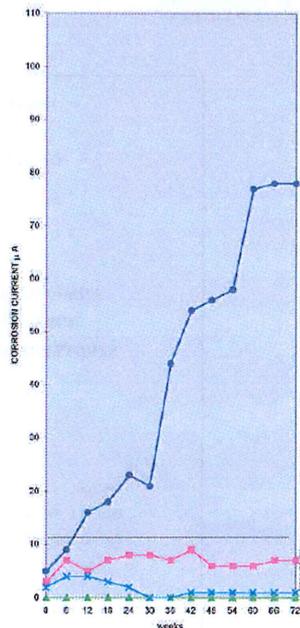
Anticorrosion performances tests according to ASTM G 109

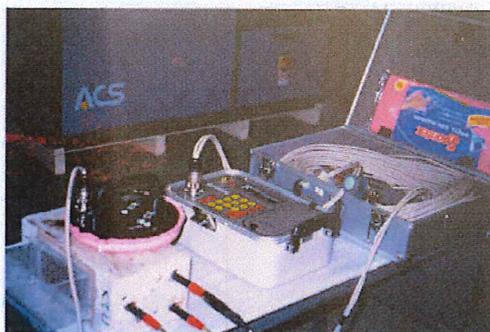
MEASURING WITH GECORR 6 APPARATUS

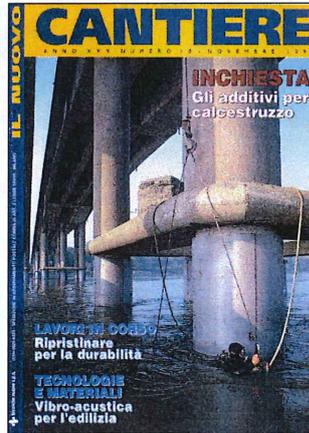
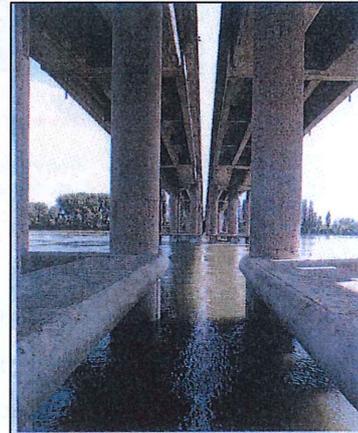
PONTE SUL FIUME PO
Arco del Brennero (Trento-Alto Adige)

Struttura in calcestruzzo amato fortemente deteriorata principalmente come conseguenza della corrosione ed espansione dimensionale della rete d'acciaio a causa dell'aggressione da sali disciolti nel carbonato. Deterioramento fessurazionale delle pile immerse nelle acque del fiume.

Reinforced concrete structure deteriorated mainly as consequence of steel bars corrosion and concrete spalling due to de-icing salts and carbonation. Physical and mechanical deterioration on the concrete elements immersed in the river.

Riparazione strutturale delle pile immerse nelle acque del fiume.
Riparazione strutturale della pile, della trave e dell'intelaiatura.
Riparazione strutturale ed impermeabilizzazione dell'estradosso.
Ricostruzione del cordolo con formate ed alta energia di vibrazione.
Allargamento a sbalzo della soletta autostradale.

Restoration and repair of the immersed piles.
Structural repair and waterproofing of the intrados.
Reconstruction of lateral beltstones using high deformation energy formulations.
Overhanging enlargement of the highway.

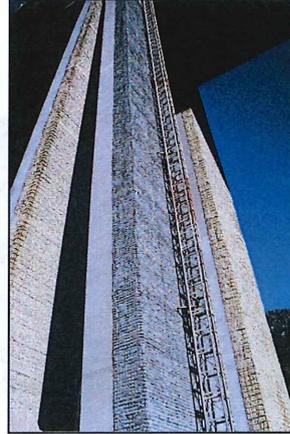
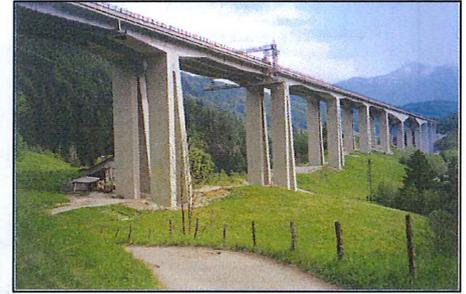
VIADOTTO ISARCO
Automobili del Brennero

Struttura in calcestruzzo armato fortemente deteriorata principalmente come conseguenza della corrosione ed espansione disrompente delle barre d'acciaio a causa dell'aggressione da sali degrassanti e carbonatazione.
Altezza delle pile da 30 a 70 metri. Lunghezza del viadotto 5 Km.

Reinforced concrete structure deteriorated mainly as consequence of steel bars corrosion and concrete spalling due to de-icing salts and carbonation.
Piers height from 30 to 70 meters. Viaduct length of 5 Km.

Riparazione strutturale delle pile, archi, travi e intradosso.
Monitoraggio delle deformazioni della struttura e dei parametri fisici ed elettrici della corrosione delle barre di armatura.

Restoration and repair of the piers, arches, beams, intrados.
Monitoring of the structure deformation and of the physical and electrical parameters of the steel bars corrosion.

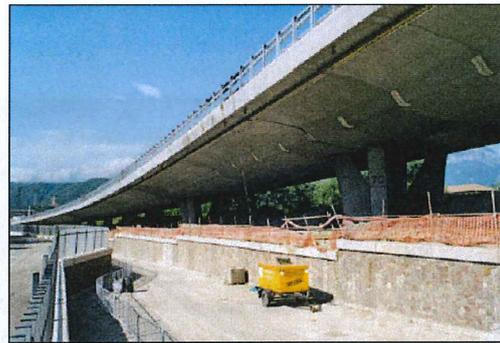
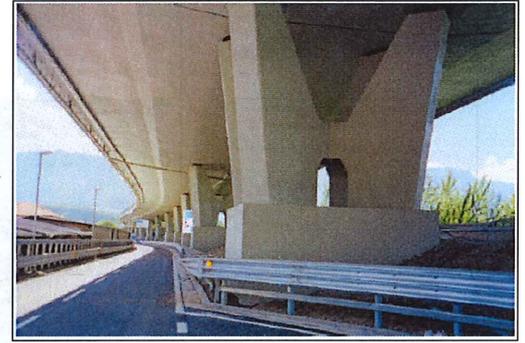
VIADOTTO BOLZANO
Attraversamento autostradale della città di Bolzano

Degrado da sali degrassanti, carbonatazione, gelo-dilatazione.
Corrosione avanzata dei ferri d'armatura soprattutto nelle zone con copertura non superiore a 10 mm.

Rifacimento dei cordoli laterali ed integrazioni sul basamento delle pile

MuClis BS 40 H6 / FR
Premixato base a cui sono stati aggiunti additivi e correnti aggregati locali.
Calcestruzzo riparatore impermeabile, impermeabile ai movimenti rispetto al copriporto fornito. Pronto all'uso. Usato su betoniera e messo in opera da -12°C a +32°C di temperatura ambiente. Durata: 24 h.

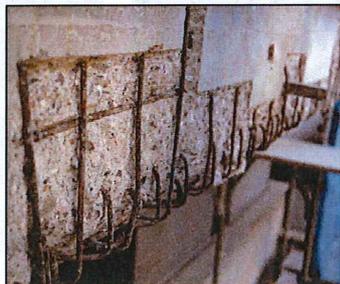
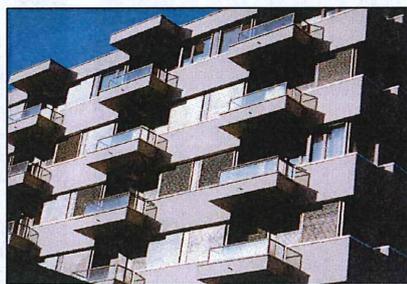
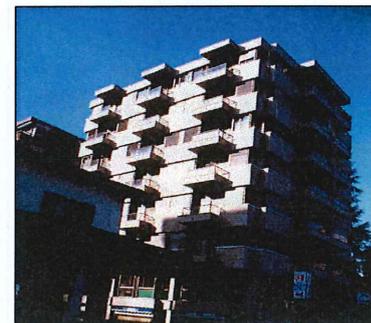
EDIFICIO RESIDENZIALE MONICA
Svitto

Repairs and aesthetical finishing of reinforced concrete facades deteriorated as consequence of steel bars corrosion due to carbonation and acid rains.

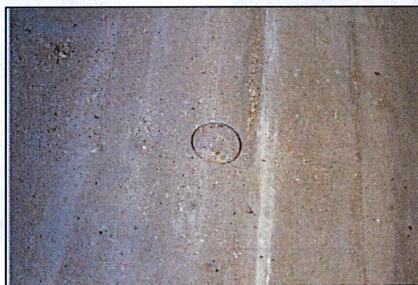
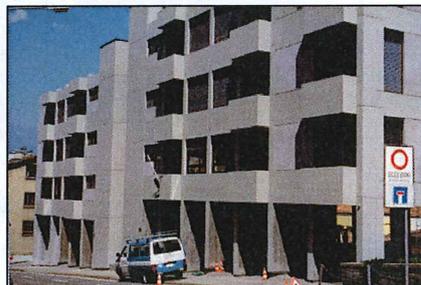
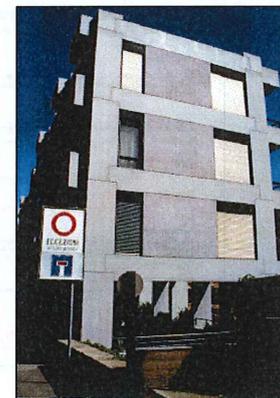
CIVIL BUILDING “VIA MOTTA”
LUGANO - SWITZERLAND
1995

- Reinforced concrete civil building facade
- After diagnostic examination it was determined an advanced state of steel bars oxidation intensity in the concrete
- It was avoided the risk of subsequent concrete spalling after 1-2 years (oxidation, carbonation, acid rain)
- It has been specified a PREVENTIVE PROTECTIVE ANTI-CORROSION “VHDRS” SYSTEM
- MuCIS® mix 200 impregnation on the whole surface
- WATER BASED METHYL METHACRYLATE PAINT (TECHNOREVE AC 50)

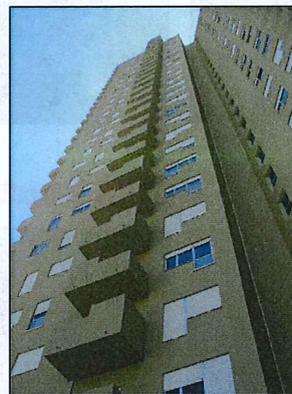
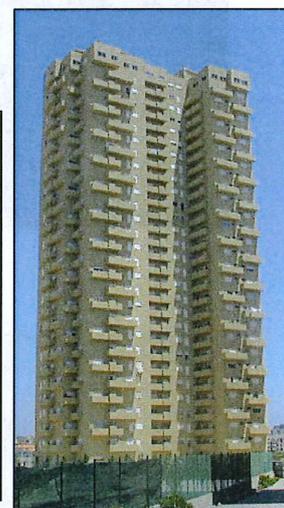
EDIFICIO NOVA POVOA
(Quarto Portogallo) anno 2003

- Impregnazione con MuCIS® mix 200
- additivo Shoretite con MuCIS® ad 18 L
- Finitura protettiva con TECHNOREVE AC 100

Il più alto edificio civile del Portogallo in dia facciata altezza = 100 metri - 29 piani (3 in meno del grattacielo Pisa) 28.000 m² di superficie esterna

- Corrosione dei ferri d'armatura indotta prevalentemente dall'umidità ma anche con contributo dei sali cloruri (edificio dista 200 metri circa dalla costa atlantica con venti oceanici spesso anche molto forti da mare verso terra)

- I cloruri erano spesso con profondità maggiore che, di conseguenza, lo scalfice non poteva sopportare tutto il carico.
- La presenza di forti concentrazioni residue di cloruri, ha imposto l'utilizzo per riparazione del supporto, del MuCIS® mix 200 (inibitore di corrosione migrato) e di contatto con protezione sia chimica che anodica oltre che l'assorbimento dello scalfice elaborato con MuCIS® ad 18 L (inibitore di corrosione migrato) e di contatto da addizione al calcestruzzo e malta).

- La finitura protettiva con TECHNOREVE AC 100 ha consentito l'efficacia della doppia protezione contemporaneamente ad una efficace protezione contro la penetrazione ulteriore di sali cloruri e contro la carbonatazione delle malte applicate, pur contenendo una ottima permeabilità al vapore
