ALTERAZIONE DELLE PIETRE NATURALI ED ARTIFICIALI

diagnosi e sistemi di risanamento

DIAGNOSI DEL DEGRADO SU LITOTIPI ARENITICI

PIETRE NATURALI: DUE ESEMPI DI RESTAURO

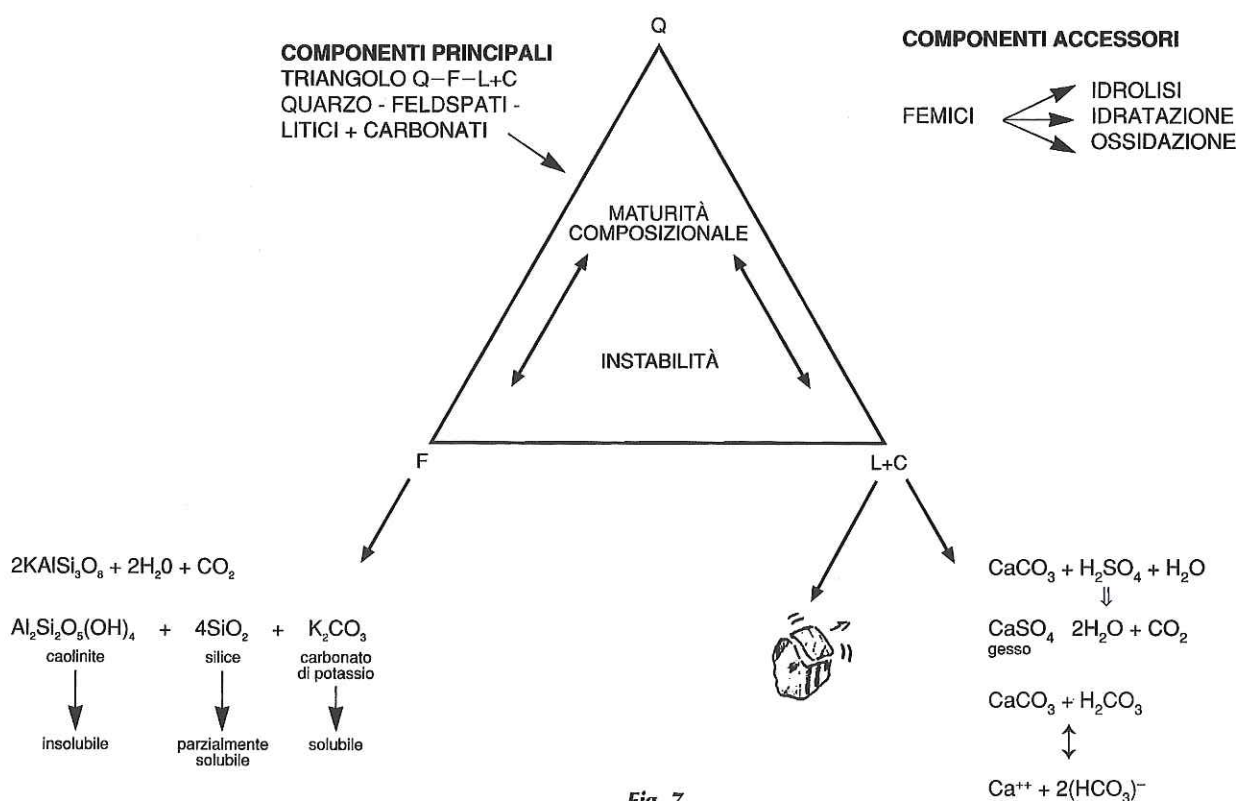
Fig. 7

Maturità composizionale delle arenite e principali fenomeni di alterazione su componenti «instabili»

Il concetto di maturità mineralogica è paragonabile ad un «grado di stabilità ideale» il quale si raggiunge con l'eliminazione dei minerali instabili. In un diagramma ternario Q-F-L+C (quarzo-feldspati-litici più carbonati) ciò è identificabile con l'arricchimento della componente granulare quarzosa a discapito delle altre (vedi fig. n°7).

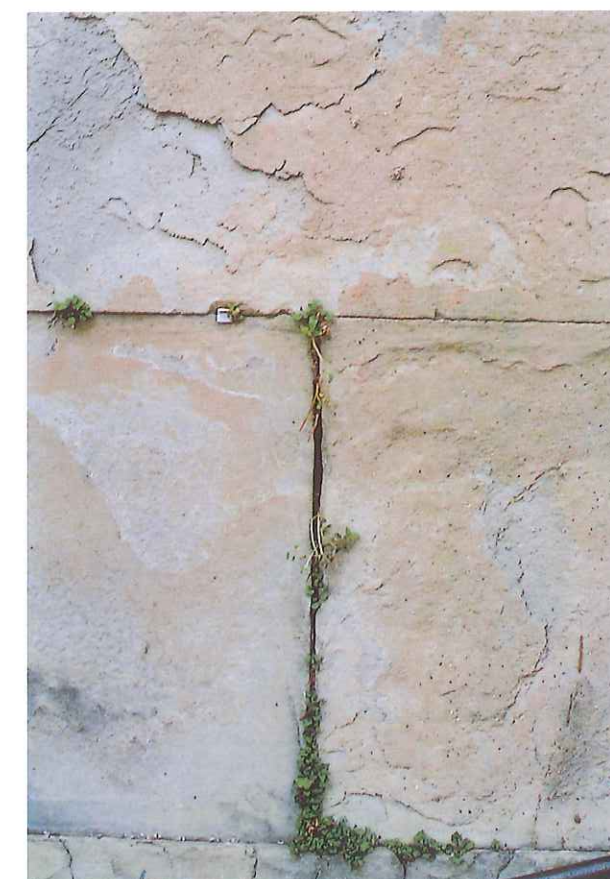
Fig. 9

Esfoliazione su conci in arenaria di Sarnico

È solitamente dovuto a ripetuti fenomeni di precipitazione di sali per evaporazione e/o cicli di gelo-disgelo, che si esplicano di volta in volta a diversa distanza dalla superficie; la profondità alla quale avviene l'evaporazione con cristallizzazione è regolata dai parametri di velocità di migrazione dell'acqua e dalla traspirabilità al vapore della roccia; il degrado è favorito dalla concomitanza di tessiture mineralogiche orientate (ad es. lamelle muscovitiche) o deboli strutture sedimentarie (ad es. laminazioni) soprattutto se orientate parallelamente alla superficie esposta (vedi fig. 9, 10 esfoliazione in arenaria di Sarnico);

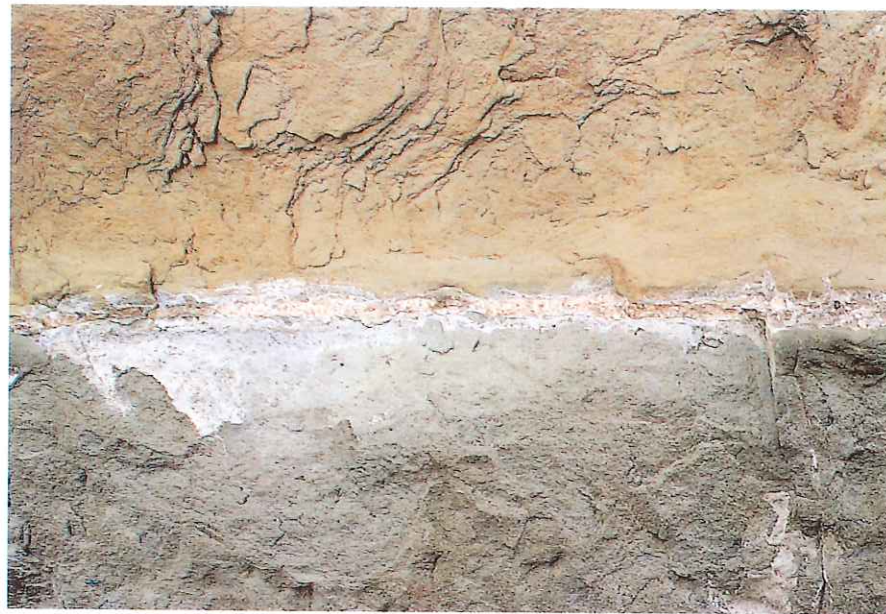
Fig. 10
Esfoliazione su arenaria di Sarnico. È visibile, frai due elementi lapidei, la antica malta di allettamento rosata a base di calce e cocchiopesto

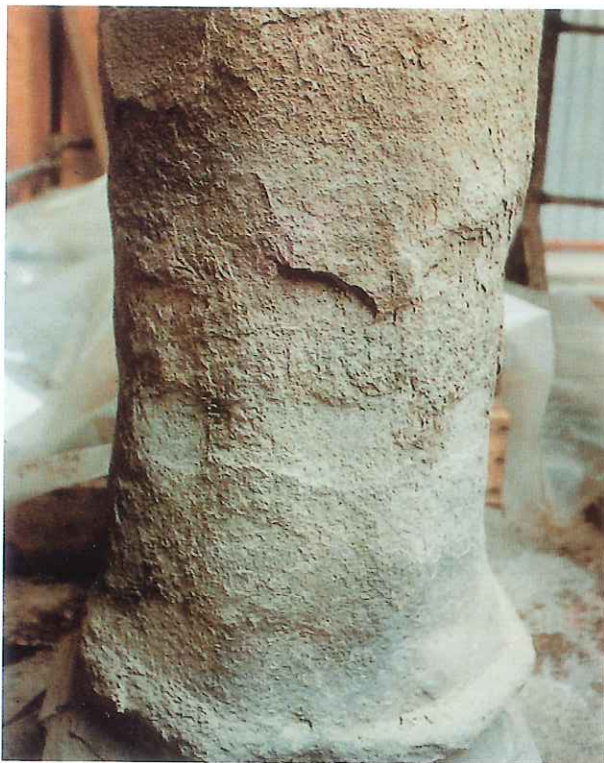
Fig. 11
Erosione alla base di una colonna d'arenaria quarzoso-feldspatica con cemento calcitico

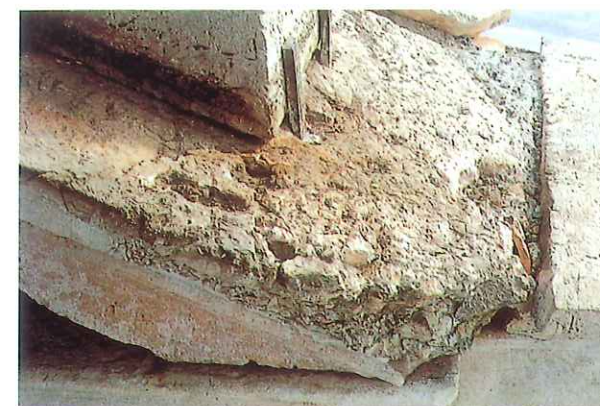
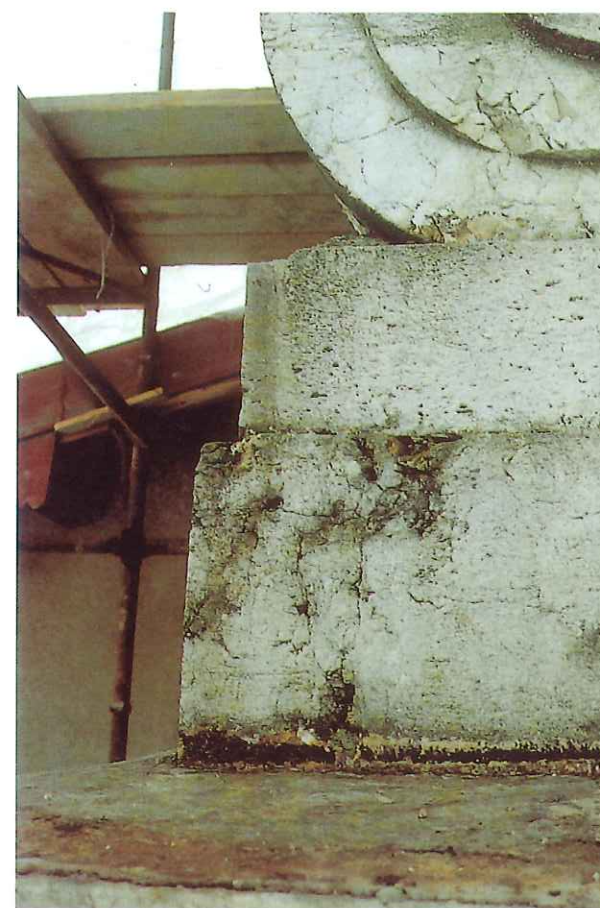
Approfondimento delle fessurazioni (caratteristiche del Marmo di Zandobbio) con distacco di pezzi ed evidenti lacune.

Alle microfessurazioni caratteristiche del lapideo si accompagnavano grosse fratturazioni ed evidenti distacchi (vedi fig. 1 e 2); diffusa inoltre la decoesione e l'erosione in particolare

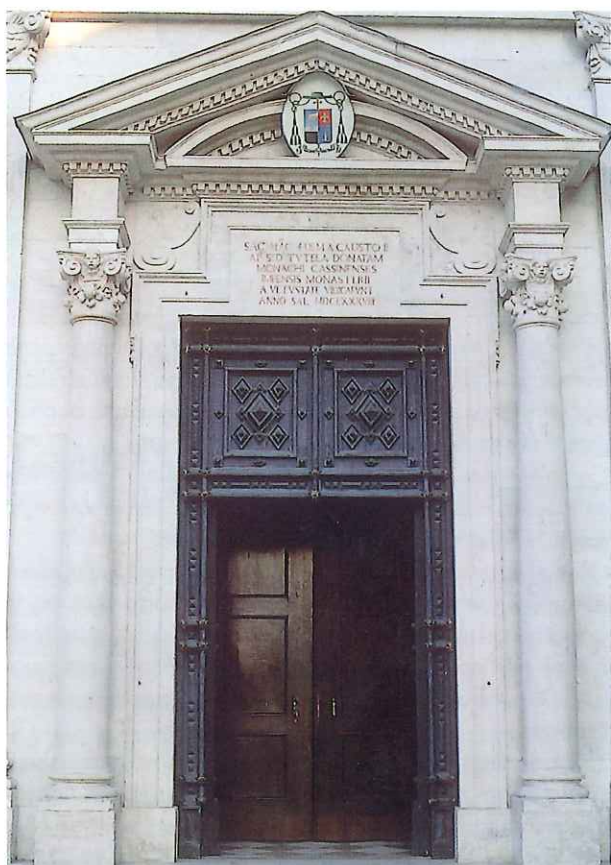
Fig. 5
(Fig. 3, 4, 5) - Particolari della facciata principale a 7 anni dal completamento dei restauri

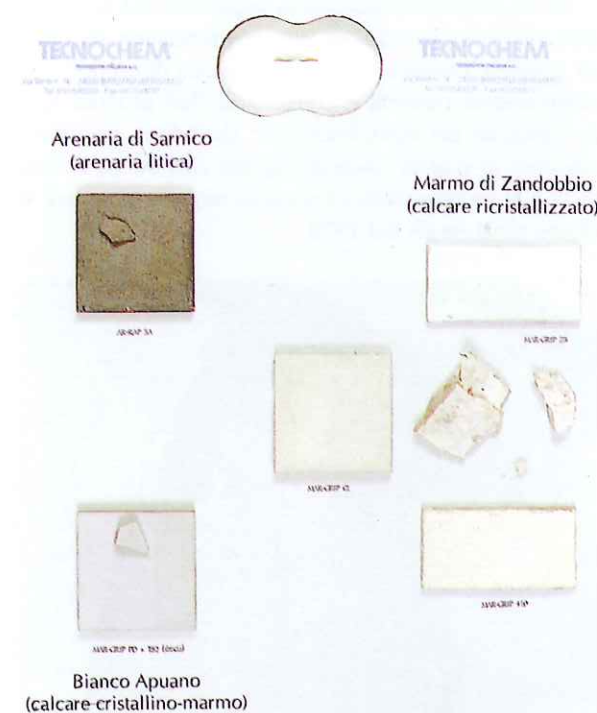
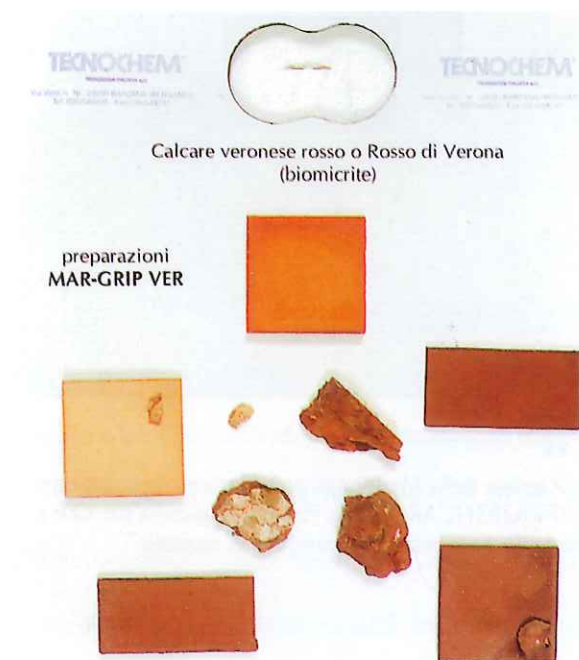
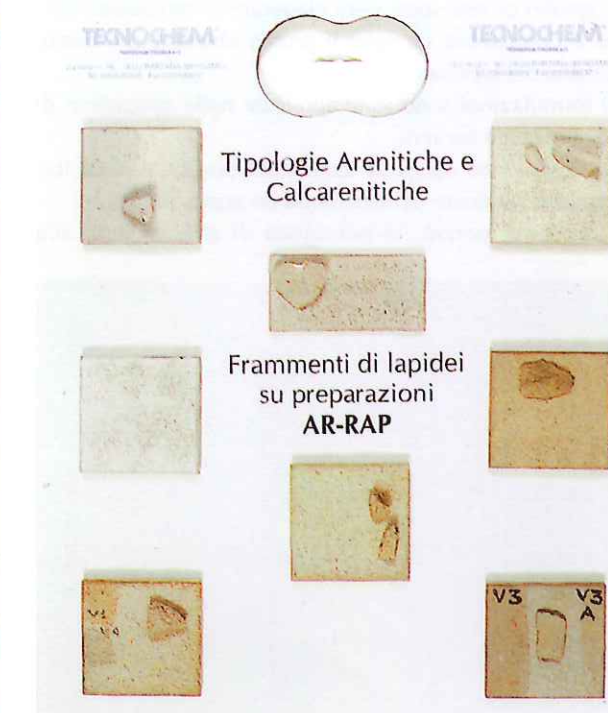
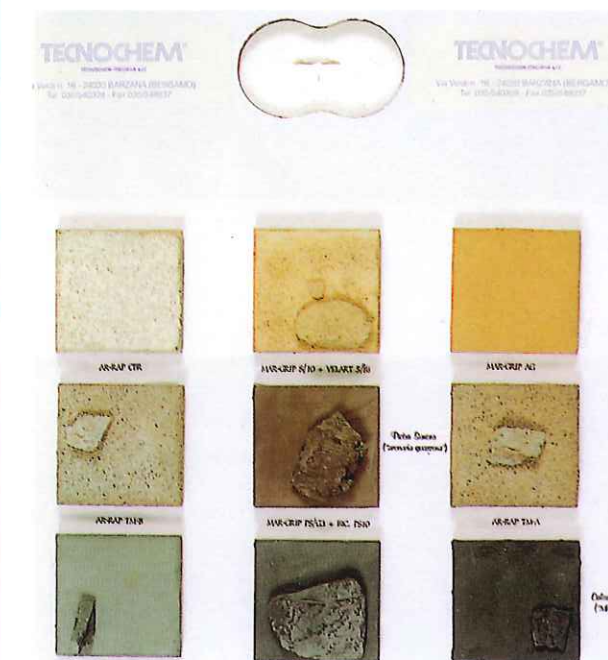
(Fig. 7, 8, 9, 10) - Preparazioni formulate "ad hoc" sui lapidei presenti in Cappella Colleoni

Vedi le figure n. 7, 8, 9, 10

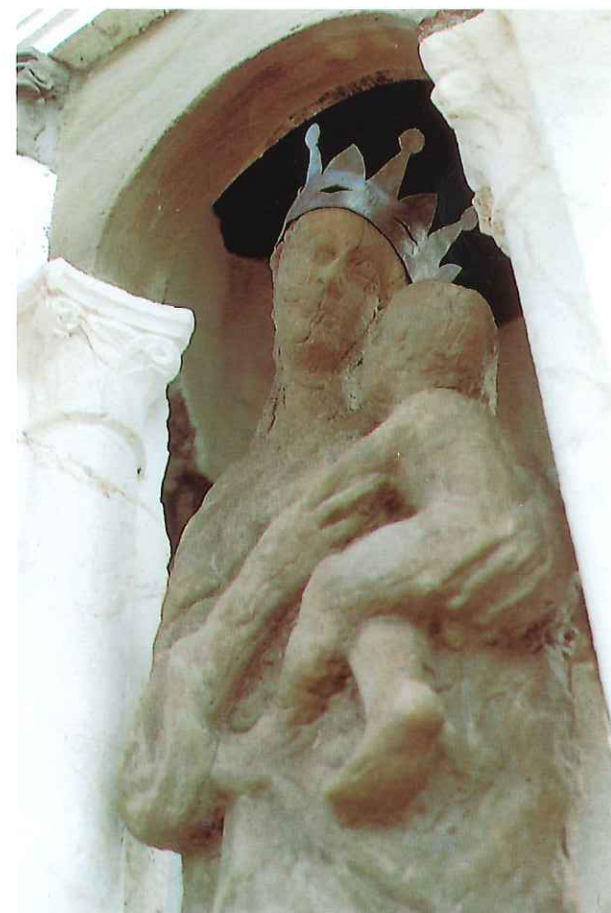
Fig. 13

Copia fedele della Madonna con Bambino effettuata con PREPARAZIONE ARCOL, in stampo di gomma silconica (l'originale, restaurata, è conservata in museo).
