**sequenza fotografica di un esempio
di applicazione del
SISTEMA IGROTAC[®] ISO 2
in fossa interrata di calcestruzzo
con pannelli bentonitici
per l'impermeabilizzazione del
fondo della fossa**

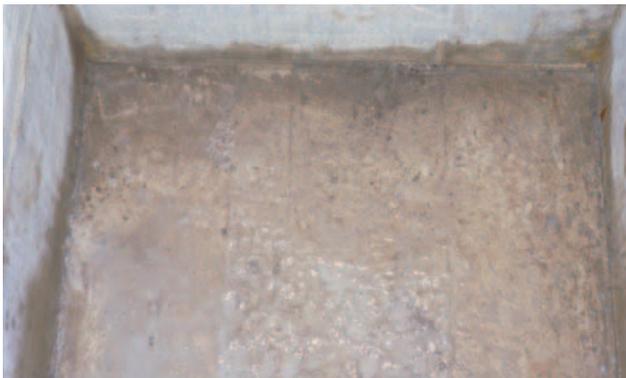
1 VASCA IN CALCESTRUZZO INTERRATA CON VENUTE D'ACQUA PER PRESSIONE DI FALDA

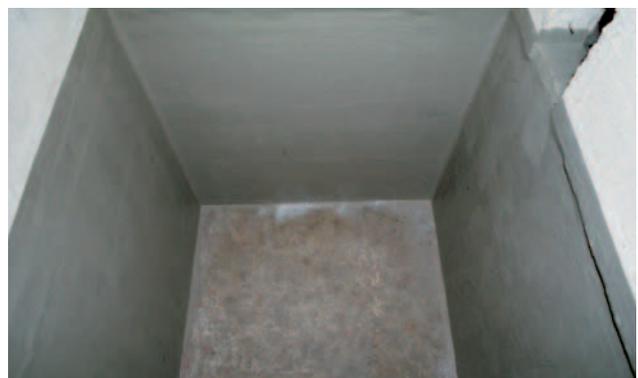
10 VASCA FINITA IMPERMEABILIZZATA
